Objekt: **Hallenbad Falkenstein
4710 Balsthal**

Bauherrschaft: **Einwohnergemeinde
4710 Balsthal**

**Kurzbericht Sanierungsmassnahmen Schwimmbad-
und Haustechnikanlagen**

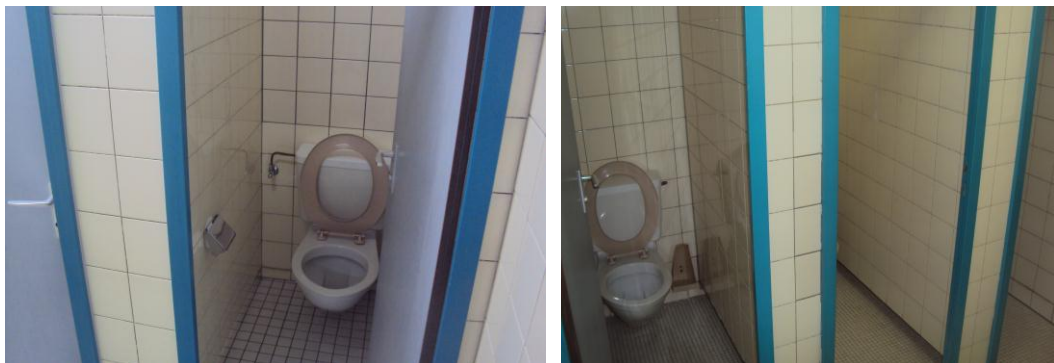
Die WC-Anlagen sind sehr eng und nicht optimal nutzbar. Die Türen sind teilweise verzogen und lassen sich schlecht schliessen.

Sehr enge Platzverhältnisse, Türen nach innen öffnend.

Aus drei WC-Kabinen neu nur noch zwei WC-Kabinen machen. Gute Platzverhältnisse.

Anpassarbeiten Sanitär und Schreiner (siehe kurzfristige Massnahmen).

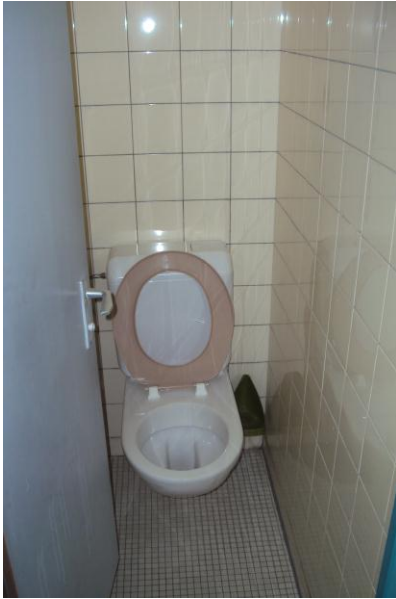
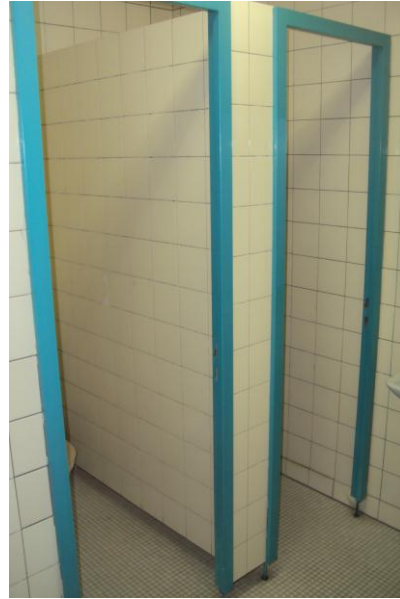
Sehr enge Platzverhältnisse, Türen nach innen öffnend.

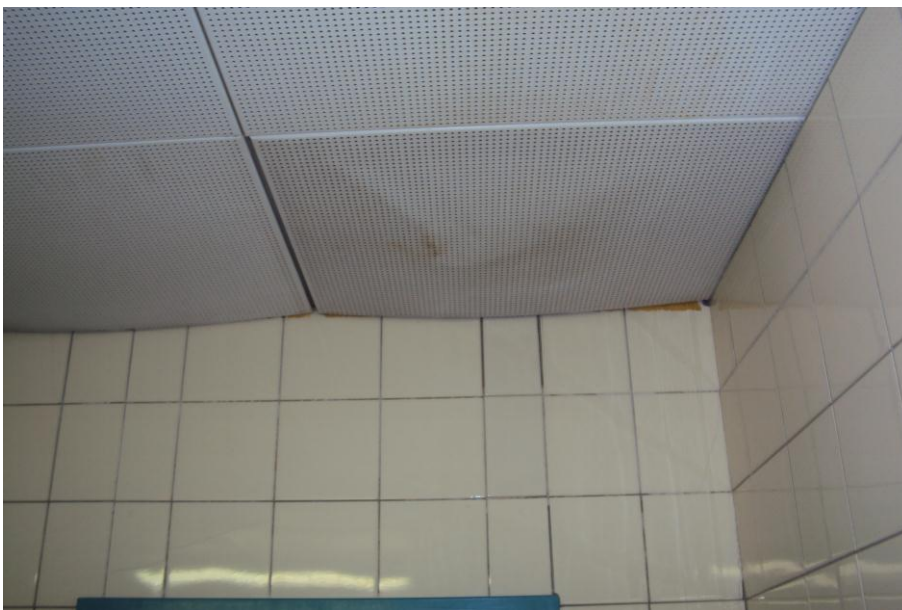
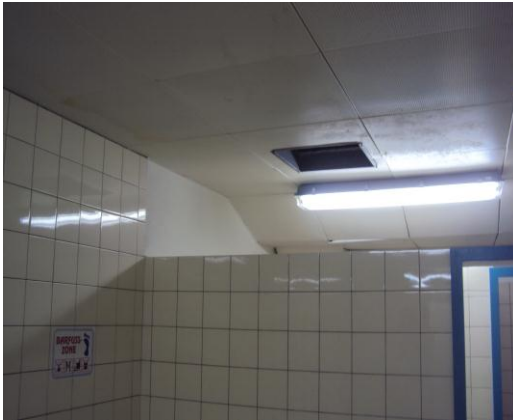
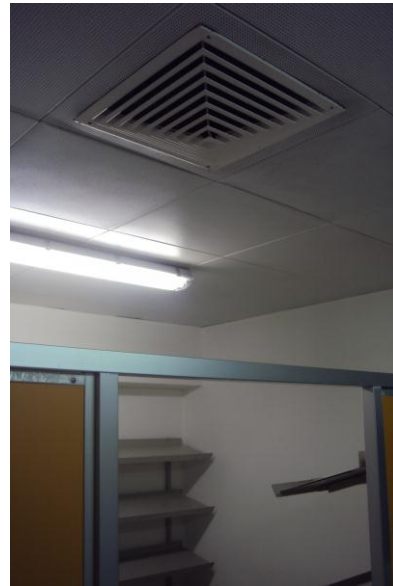
Abgehängte Decken:

*Zustand entsprechend dem Alter, Anpassungen partiell über
ordentliche Wartungsarbeiten – keine Kosten eingerechnet im
Massnahmenkatalog.*

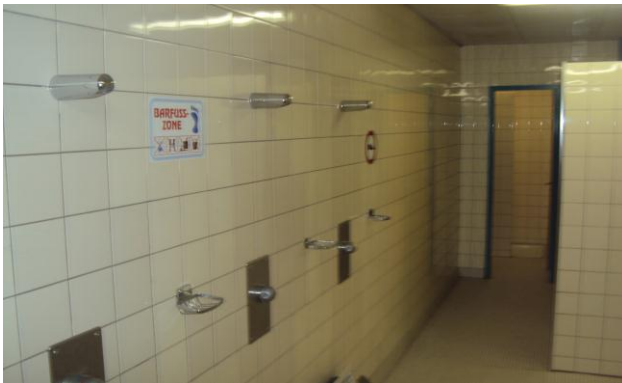
Platten/Türen:

*Zustand entsprechend dem Alter, Anpassungen partiell über
ordentliche Wartungsarbeiten – keine Kosten eingerechnet im
Massnahmenkatalog.*

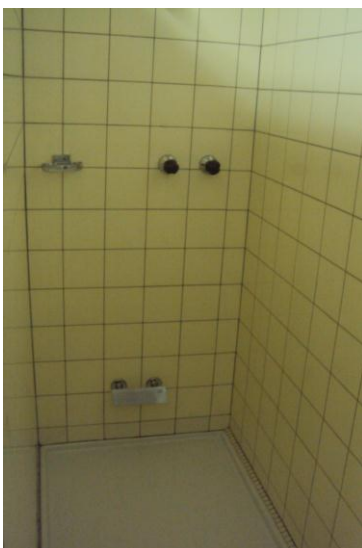
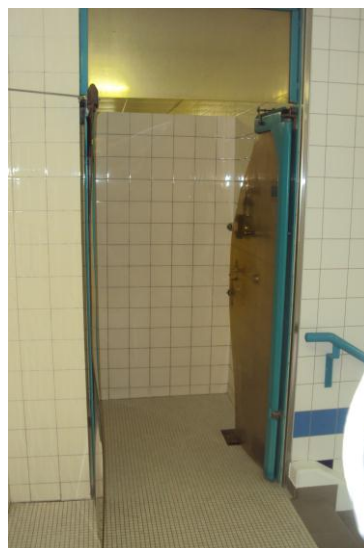
Ansicht Duschen (saniert)

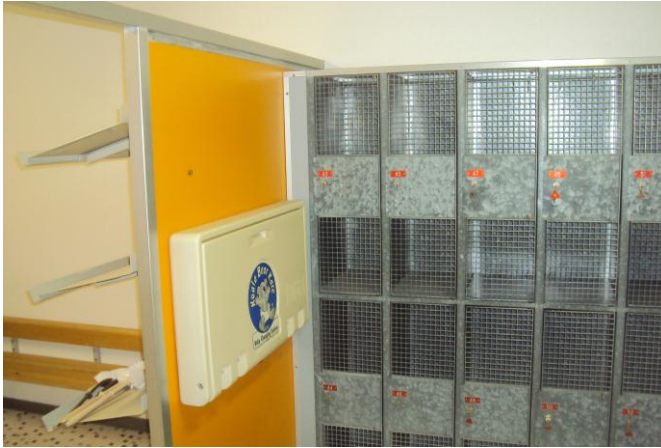
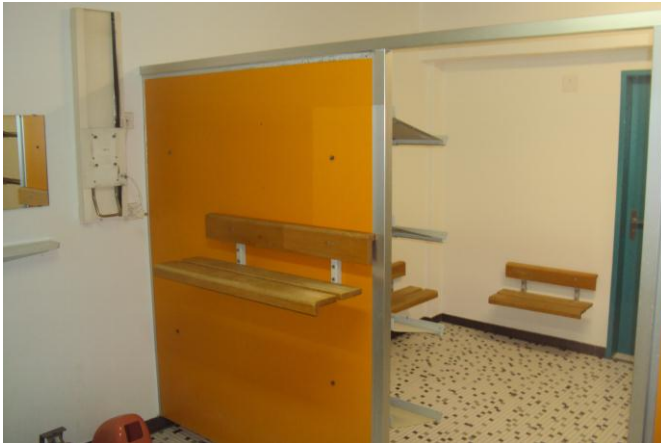
Garderoben:

*Zustand entsprechend dem Alter, Anpassungen partiell über
ordentliche Wartungsarbeiten – keine Kosten eingerechnet im
Massnahmenkatalog.*

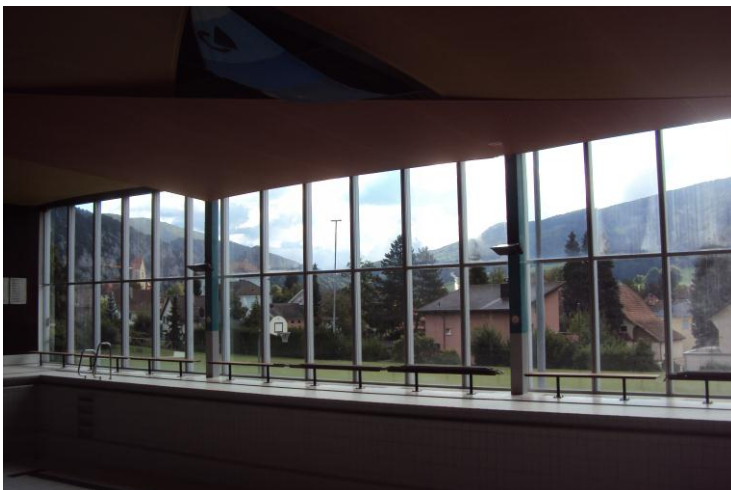
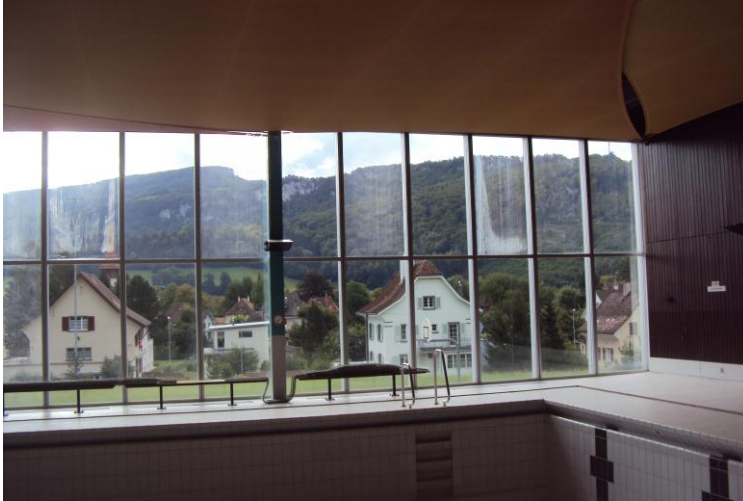
**Fensterfront:**

*Zustand entsprechend dem Alter, energetisch schlechter Zustand,
Ersatz langfristige Massnahmen, – keine Kosten eingerechnet im
Massnahmenkatalog.*

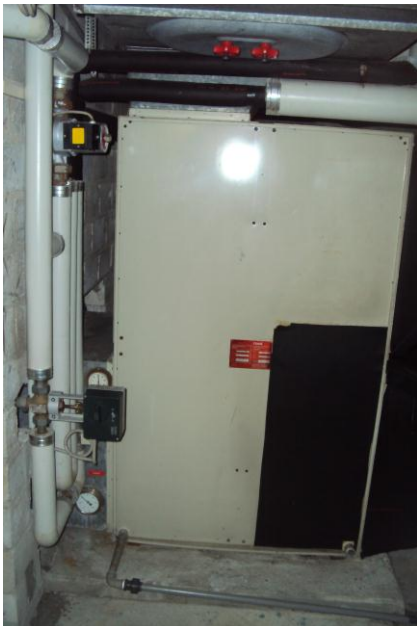
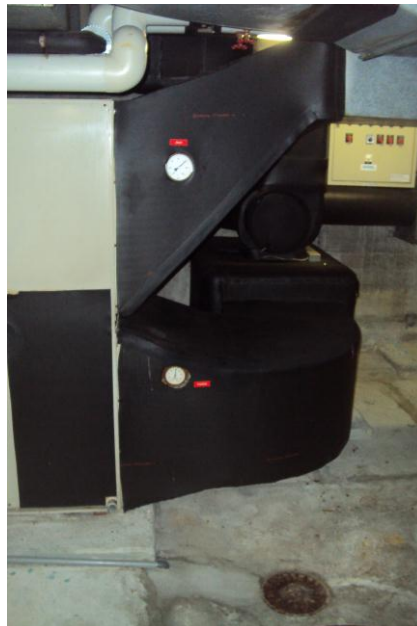
Lüftung Garderobe:

Zustand entsprechend dem Alter, Ersatz mittelfristig nötig.

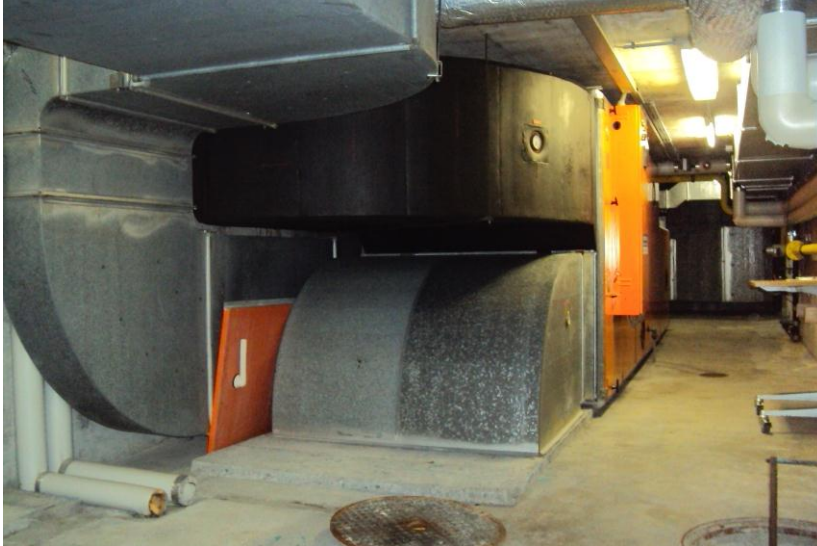
Lüftung Hallenbad:

Zustand entsprechend dem Alter, Baujahr 1989. Kompressor für Entfeuchtung defekt, muss als Sofortmassnahme ersetzt werden. Ersatz Lüftungsanlage gesamt mittelfristig.
